建设项目竣工验收环境保护 调查报告

项目名称：田尾矿破碎及长胶带输送工程项目

漳州市科环检测技术有限公司

二〇二三年十一月

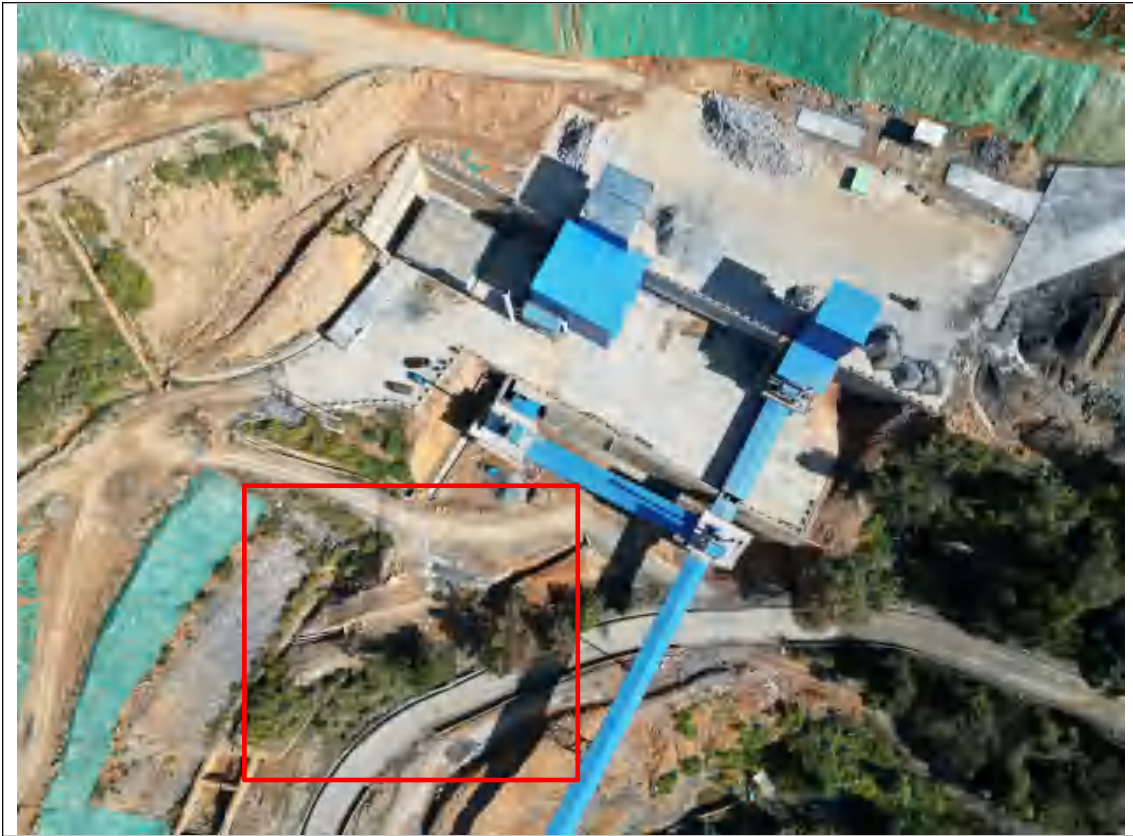
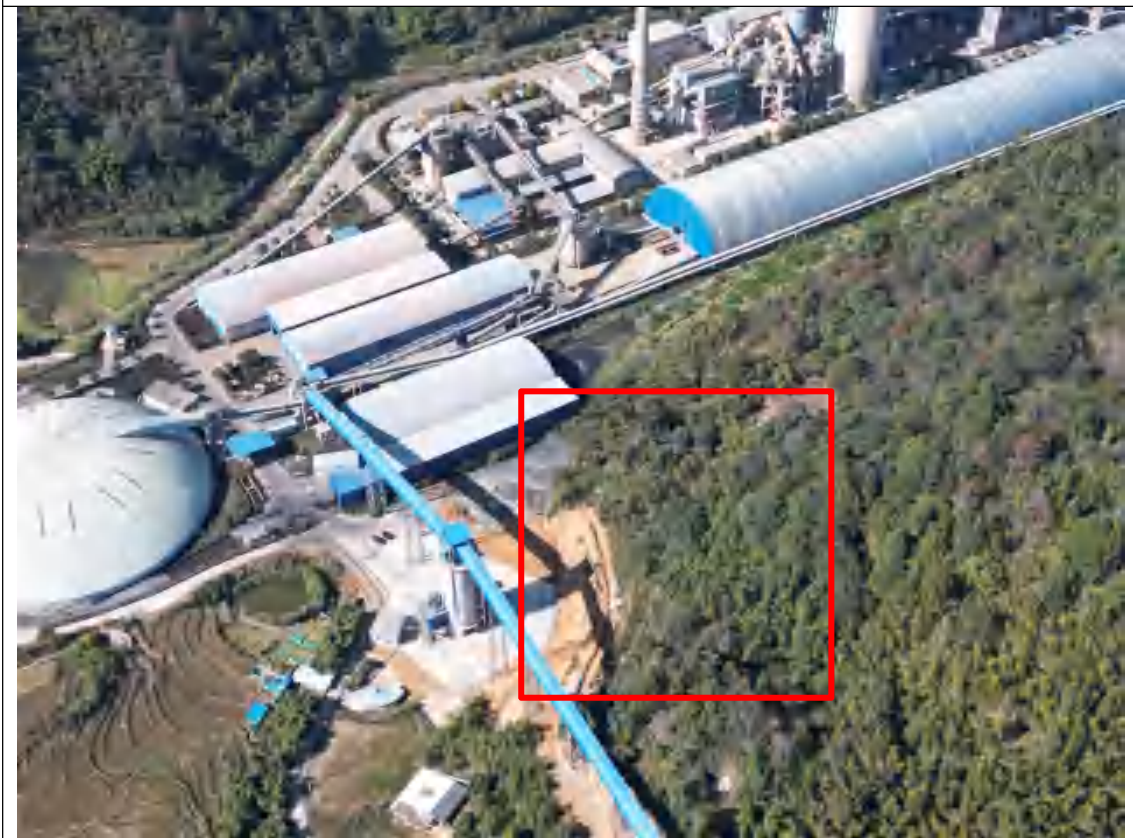
图 6.1-2 项目临时堆土场恢复照片

1#临时堆土场

2#临时堆土场（红线范围内）

施工过程中剥离表土集中堆放在工程设置的临时堆土场内，待施工结束后用于工程区裸露地表绿化回填。
